La Seiche et la sécheresse

Aout 2022

Images et températures

De Carcé à Marcillé Robert

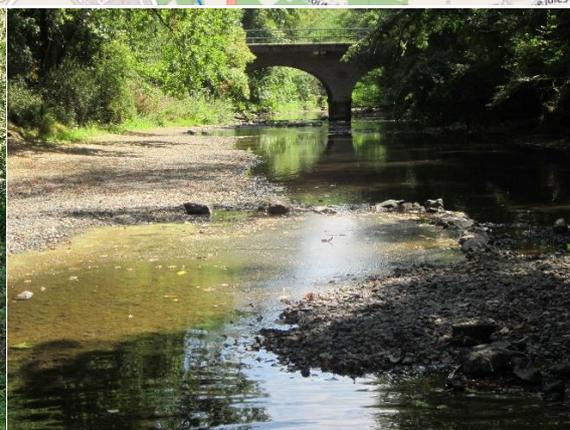
Le Pont de Carcé

La température de l'eau mesurée depuis le Pont est de **26°C**.

La hauteur d'eau est de l'ordre de 10 cm (estimation)

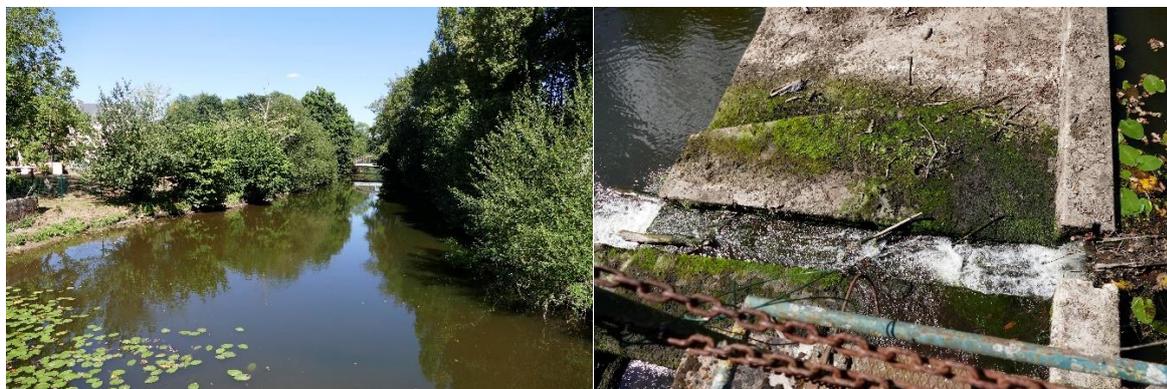
Vue Amont Clapet

Ecoulement dans le seuil

La température de l'eau mesurée en amont du clapet est de 23°C

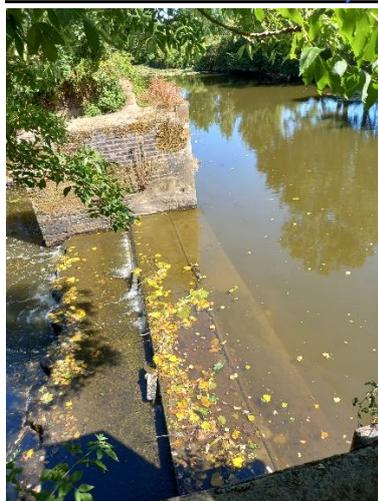
Moulin Château Letard clapet

Température en aval du pont D286 27°C

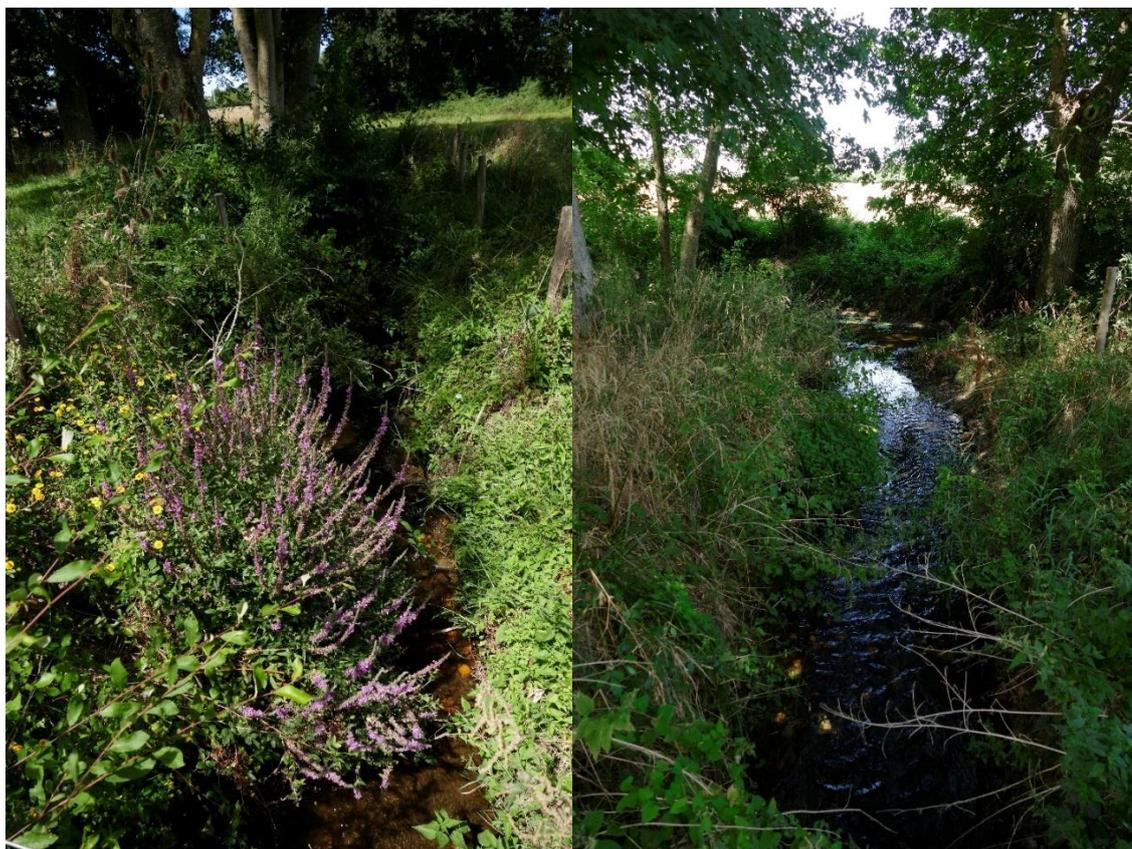
Moulin de La Motte Bras de contournement

23°C dans le bras de contournement,

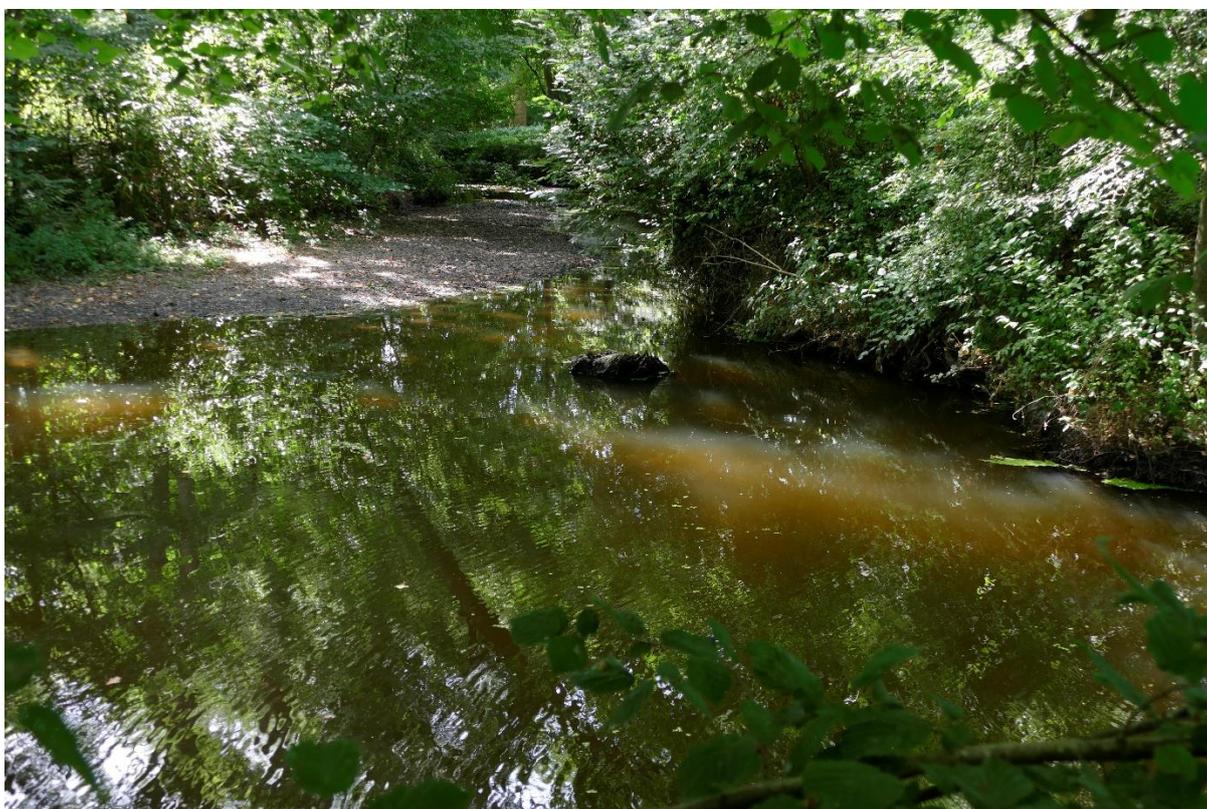
Moulin de La Motte Aval du déversoir

23°C en aval du déversoir

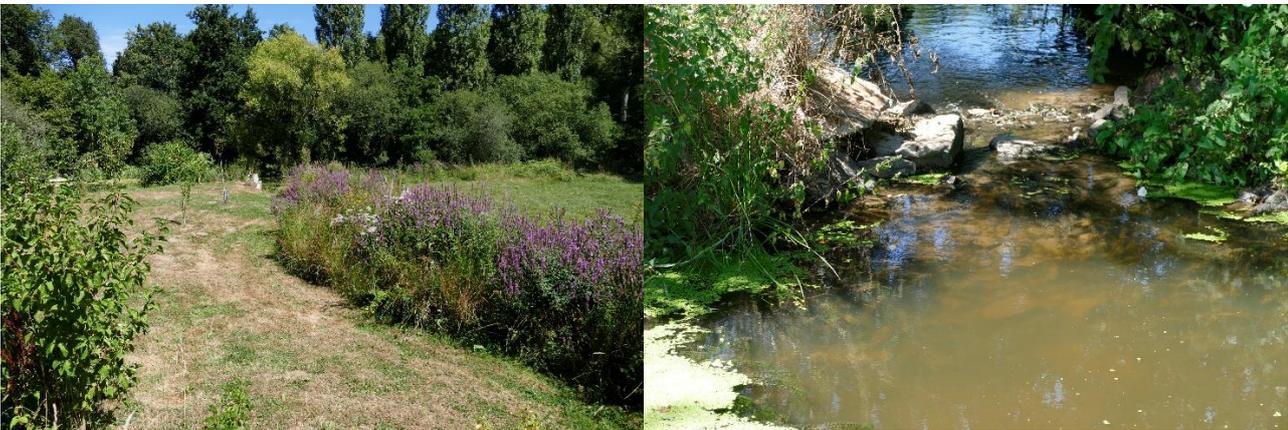
Moulin de Tertron Bras de contournement

Les températures mesurées ;

Au fond devant vannage 22°C

Au fond devant clapet décharge 23°C

Bras de contournement après pont 24°C

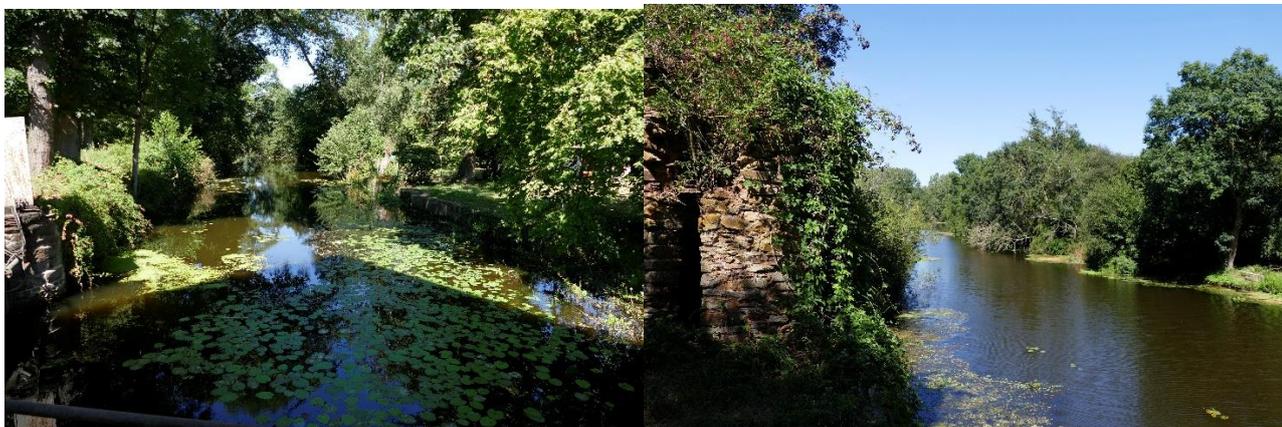
Moulin d'Epron Amont Grand Clapet

Moulin d'Epron Amont petit clapet

Températures mesurées

Amont Grand clapet 23°C

Amont petit clapet 22°C

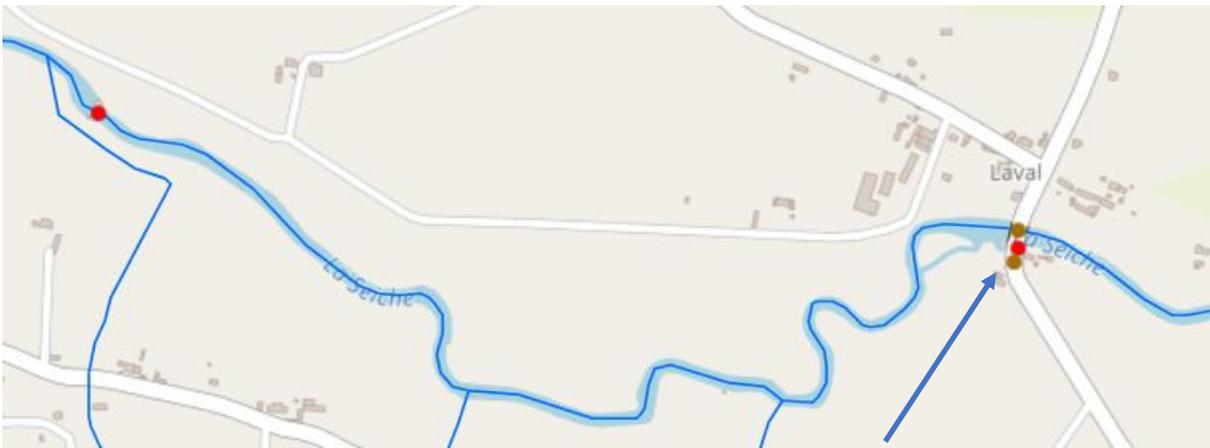
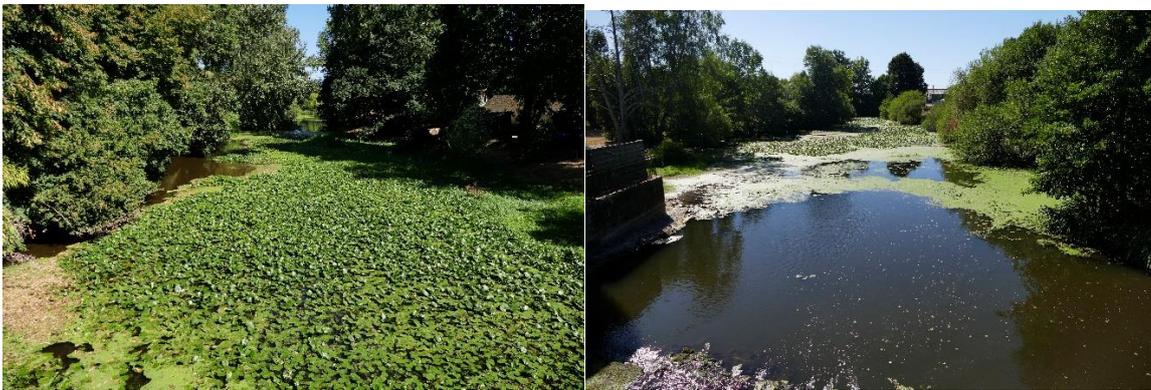
Amanlis Laval Vue amont

Amanlis Laval Vue Aval

Température amont 23 °C

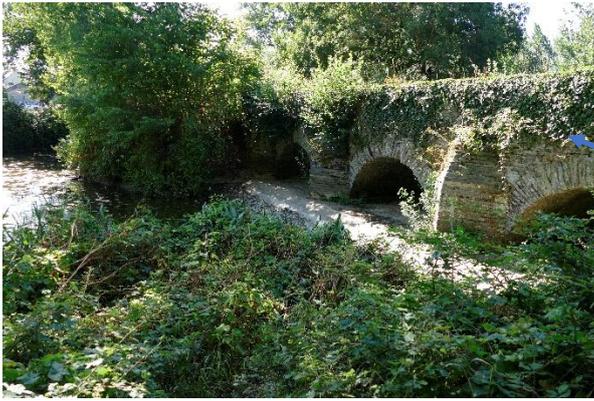
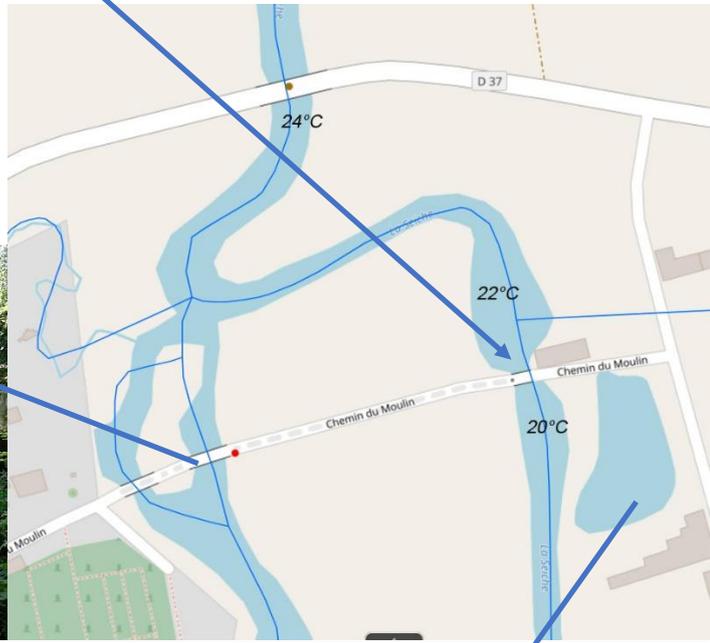
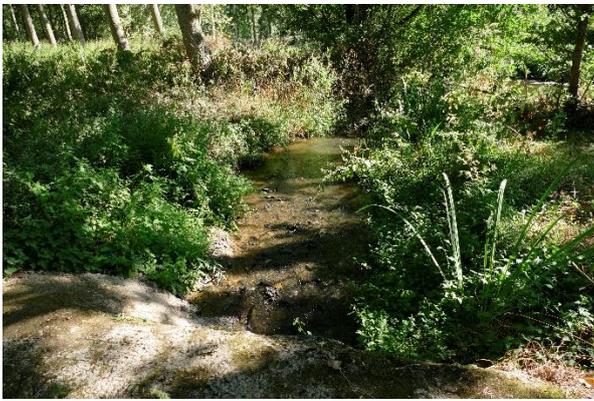
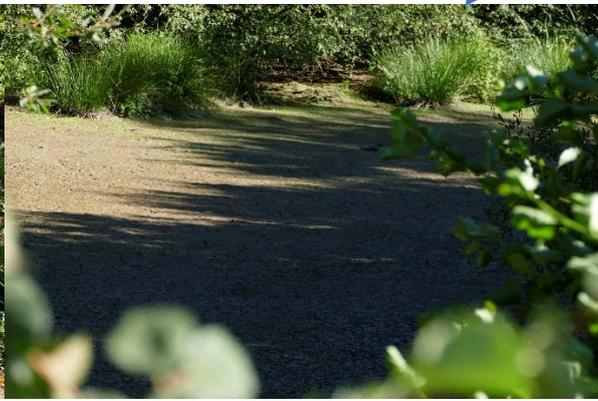
Moulin d'Amanlis bras de contournement 24°C

Moulin d'Amanlis retenue à sec
